Pružanje usluga stručnog nadzora nad izvođenjem radova na rekonstrukciji i modernizaciji železničke pruge Novi Sad-Subotica-državna granica

IZVEŠTAJ BR. 118
19.08.2024. – 25.08.2024.

Naručilac:	Republika Srbija, Ministarstvo građevinarstva, saobraćaja i infrastrukture
Investitor:	Akcionarsko društvo za upravljanje javnom železničkom infrastrukturom ''Infrastruktura železnice Srbije''
Projekat:	Izvođenje radova na rekonstrukciji i modernizaciji železničke pruge Novi Sad-Subotica-državna granica
Ugovor:	Pružanje usluga stručnog nadzora nad izvođenjem radova na rekonstrukciji i modernizaciji železničke pruge Novi Sad-Subotica-državna granica
Ugovor br:	404-02-133/4/2021-02 od 21.01.2022. 1/2022-1/103 od 21.01.2022. PBU-21/22 od 21.01.2022.
Naslov dokumenta:	Nedeljni Izveštaj br. 118 – 19.08.2024. – 25.08.2024.
Broj dokumenta:	SEK3-N.IZV-118

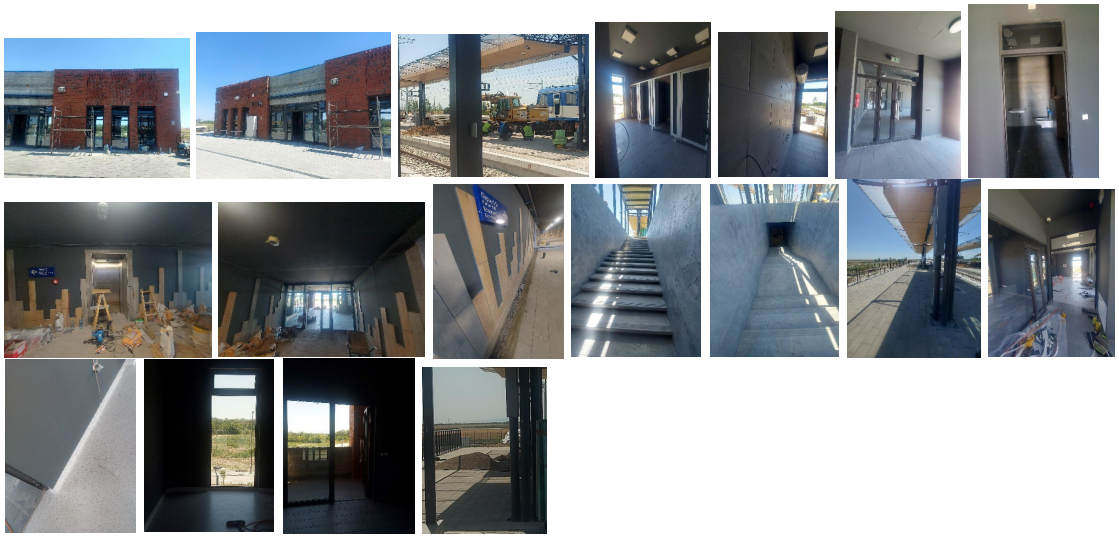
Stanična zgrada Vrbas Nova

- U svemu prema dogovorenoj dinamici treba ubrzati radove, kako na stančnoj zgradi , tako i na peronima, platou, nadstrečnicama, a u svemu prema dinamici i dogovoru na zajedničkim sastancima

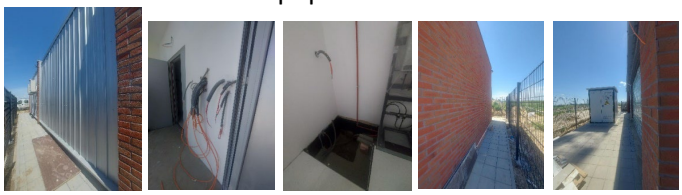
VRBAS ATAR

- Završetak radova u svemu prema projektu i ček listama
- Završava se rad na popravkama
